ВОРОНЕЖСКИЕ ПРУДЫ: ПРОЦЕССЫ СУКЦЕССИИ В УСЛОВИЯХ УРБОСРЕДЫ

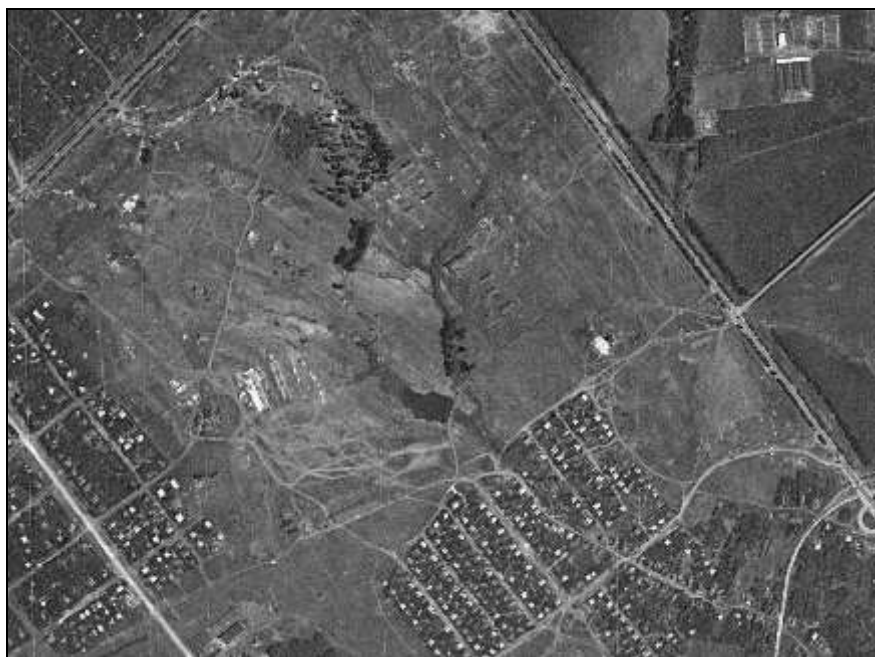
Рис. 1. Аэрофотоснимок территории Воронежских прудов 1965 г. (<http://drugoigorod.ru/voronezh-lake/>) [9]

Окружившие Воронежские пруды жилые застройки 7-го и 7-го «А» микрорайонов привели к созданию вокруг Воронежских прудов рекреационной зоны и запустили процесс восстановления древесно-кустарниковой растительности, которая присутствовала здесь в послевоенное время в виде небольших островков (Рис. 1).

Даже сравнение внешнего вида Воронежских прудов с фотоснимков 1965 (Рис. 1) и 2016 гг. (Рис. 5) показывает, какие разительные перемены в их состоянии произошли после появления в окрестностях этих водоёмов многоэтажной жилой застройки 7–го и 7 – го «А» кварталов.

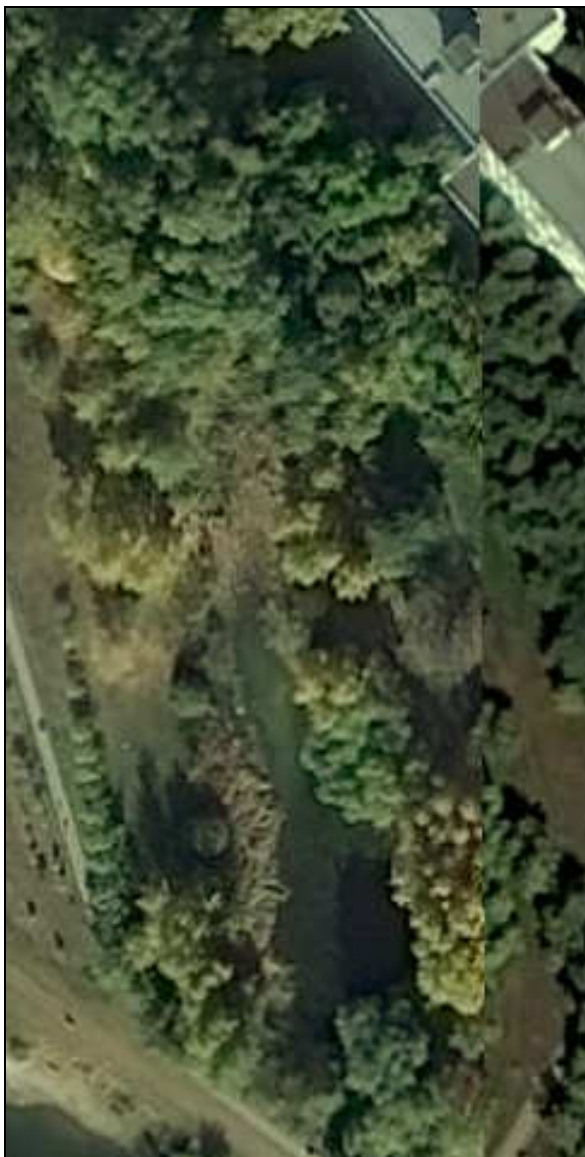
Рис. 2. Внешний вид «Верхнего северного» пруда в 2016 г.
(<https://yandex.ru/maps/51/samara/>)

– пруд «Верхний северный». Общая площадь отрога оврага $\approx 1470 \text{ м}^2$; площадь сухого участка днища отрога $\approx 100 \text{ м}^2$; площадь обводнённого заболоченного участка днища $\approx 220 \text{ м}^2$; площадь водоёма, заросшего прибрежно-водной растительностью $\approx 100 \text{ м}^2$; площадь открытого водного зеркала $\approx 950 \text{ м}^2$; перепад высот от начала отрога до плотины $\approx 1,8 \text{ м}$ (глубина отрога в истоке $\approx 3 \text{ м}$, расстояние от уровня воды до верха плотины $\approx 1,2 \text{ м}$). Верховья отрога оврага завалены кусками бетонных плит и строительным мусором, оставшимся ещё со времени застройки микрорайона. Никаких следов родников нет, верховье отрога заросло деревьями;

– площадь водного зеркала «Верхнего северного» пруда сократилась в 3 раза, глубина уменьшилась в 2,5 раза;

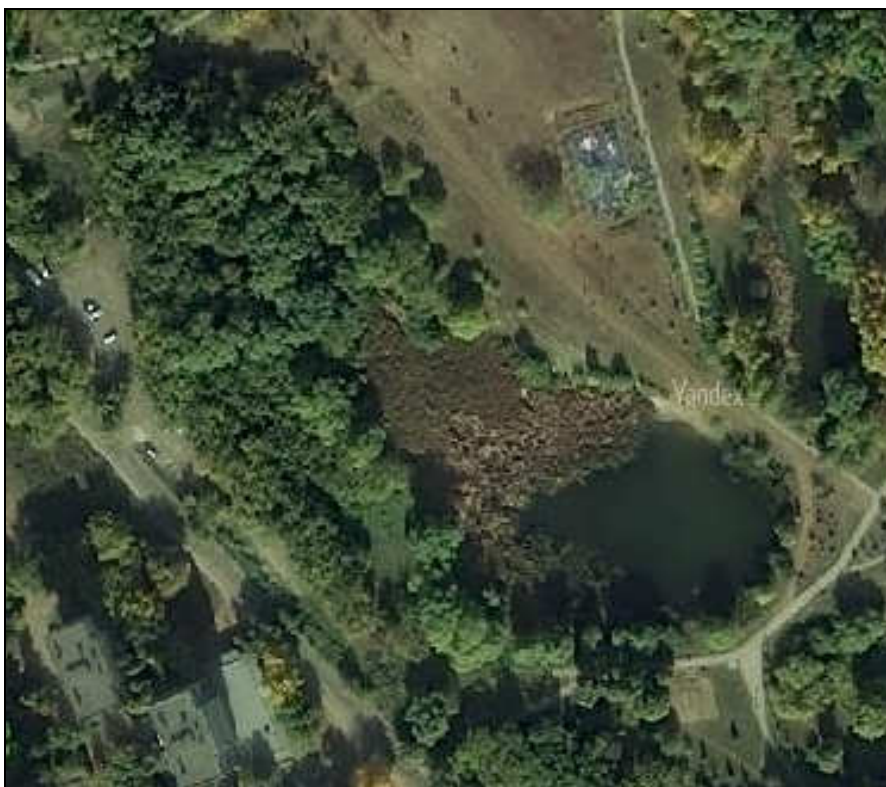
Рис. 3. Внешний вид «Верхнего южного» пруда в 2016 г.
(<https://yandex.ru/maps/51/samara/>)

– пруд «Верхний южный». Общая площадь отрога оврага $\approx 19000 \text{ м}^2$; площадь сухого участка днища отрога $\approx 6100 \text{ м}^2$; площадь обводнённого заболоченного участка днища водоёма, заросшего рогозом $\approx 5100 \text{ м}^2$; площадь водоёма, заросшего прибрежно-водной растительностью $\approx 1400 \text{ м}^2$; площадь открытого водного зеркала $\approx 2500 \text{ м}^2$; перепад высот от начала отрога до плотины $\approx 5,2 \text{ м}$ (глубина отрога в истоке $\approx 6 \text{ м}$, расстояние от уровня воды до верха плотины $\approx 0,8 \text{ м}$). Верховья отрога оврага поросли деревьями, возраст которых достигает 70 лет. В начале 1990-х гг. на правой стенке отрога оврага ещё имелось влажное пятно, свидетельствующее о выходе грунтовых вод, но через пару лет оно высохло и больше не появлялось;

– площадь водного зеркала «Верхнего южного» пруда сократилась в 7,6 раза, глубина уменьшилась в 7,5 раза;

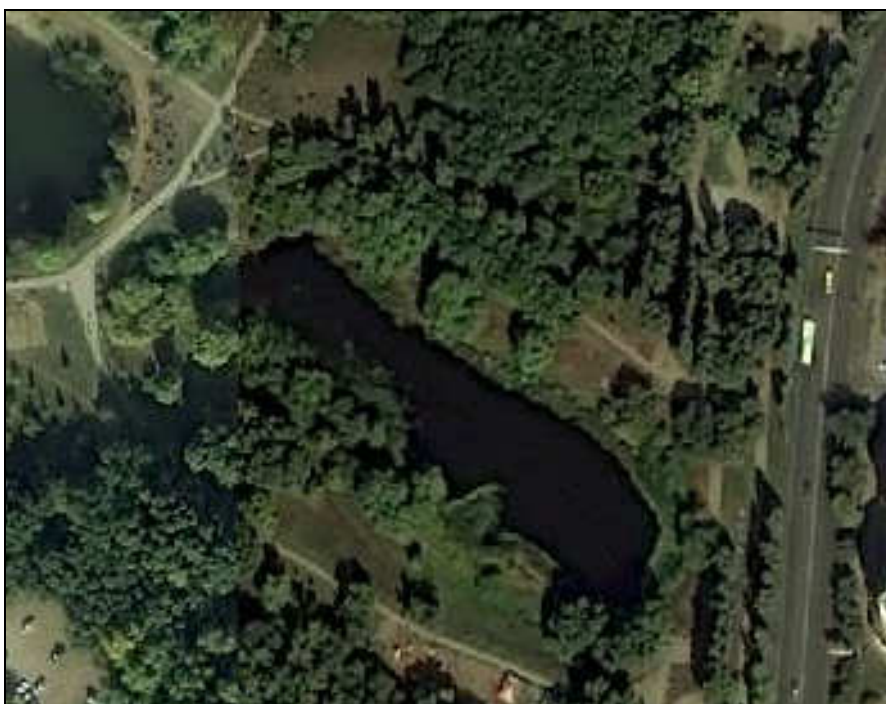
Рис. 4. Внешний вид «Нижнего» пруда в 2016 г.
(<https://yandex.ru/maps/51/samara/>)

– пруд «Нижний». Общая площадь нижней части оврага $\approx 12600 \text{ м}^2$; площадь сухого участка днища $\approx 7200 \text{ м}^2$; площадь водоёма, заросшего прибрежно-водной растительностью $\approx 1200 \text{ м}^2$; площадь открытого водного зеркала $\approx 4200 \text{ м}^2$; перепад высот от начала отрога до плотины $\approx 2,5 \text{ м}$ (расстояние от верха первой плотины до уровня воды в пруду $\approx 5 \text{ м}$, расстояние от уровня воды до верха нижней плотины $\approx 2,5 \text{ м}$);

– площадь водного зеркала «Нижнего» пруда сократилась в 3 раза, глубина уменьшилась в 2 раза.
